ΙΝΣΤΙΤΟΥΤΟ ΓΕΩΛΟΓΙΚΩΝ ΚΑΙ ΜΕΤΑΛΛΕΥΤΙΚΩΝ ΕΡΕΥΝΩΝ (Ι.Γ.Μ.Ε.)

ΔΕΛΤΙΟ ΤΥΠΟΥ

Αυτοψία στο “Θεογέφυρο” του Δήμου Ζίτσας

Αθήνα, 9 Φεβρουαρίου 2018

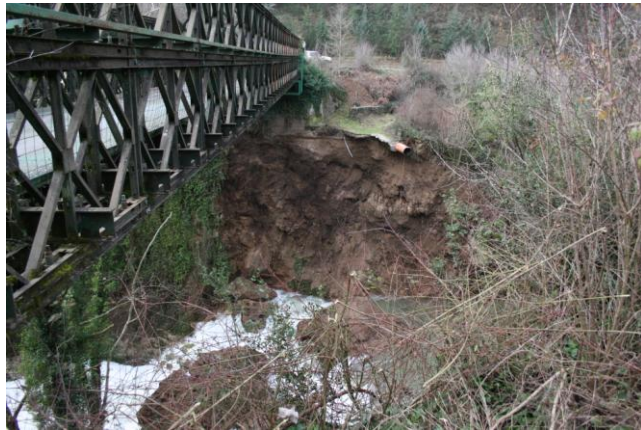
Αφορμή στάθηκε η τηλεφωνική πρόσκληση από τον Δντή Πολιτικής Προστασία της Περιφέρειας Ηπείρου για την εκτίμηση των γεωτεχνικών συνθηκών που έχουν δημιουργηθεί στην παρακείμενη γέφυρα τύπου Μπέλεϊ που συνδέει οικισμούς του Δήμου Ζίτσας, μετά την καταστροφή του “Θεογέφυρου”.

Οι έντονες βροχοπτώσεις που προηγήθηκαν προκάλεσαν την ολοσχερή καταστροφή ενός μοναδικού γεώτοπου. Μιας φυσικής γέφυρας η δημιουργία της οποίας ήταν αποτέλεσμα των διεργασιών διάβρωσης των ασβεστολίθων από τον ποταμό Καλαμά.

Επιτόπου υπήρξε συνεργασία με τον Δντή και μηχανικούς της Διεύθυνσης Τεχνικών Υπηρεσιών της Περιφέρειας Ηπείρου και μηχανικούς του Δήμου Ζίτσας σχετικά με την ασφαλή χρήση της Γέφυρας τύπου Μπέλεϊ. Από την αυτοψία προέκυψε ότι η γέφυρα πρέπει να παραμείνει κλειστή για κάθε χρήση. Να ξεκινήσουν οι διαδικασίες κατασκευής νέου δυτικού ακρόβαθρου στήριξης της γέφυρας και επέκταση αυτής προς τα δυτικά 6 μέτρα .
